# 桃園區農技報導

## 如何提升溫室噴灌均勻度

廖偉翔

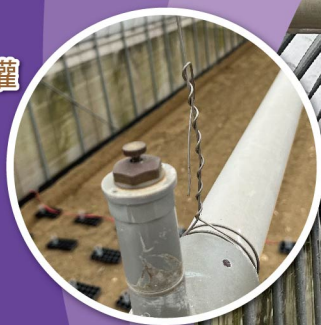
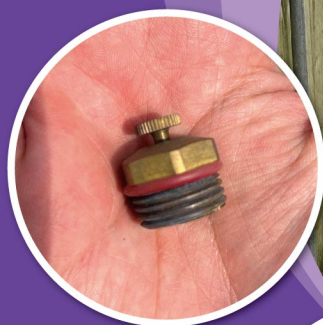
**噴頭：溫室噴灌**  
常見的銅質固定式噴頭，可拆下後更換裝上壓力計。

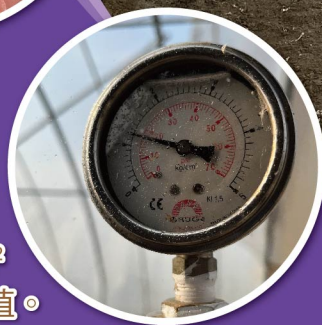
**壓力計：壓力計可選用充油式，範圍0-5 kg/cm<sup>2</sup>即可，在噴水時記錄讀值。**

**溫室噴水：**在溫室內擺放數排可裝水的容器，並澆水一段時間後逐杯秤重，可顯示溫室內噴灌水量分布。

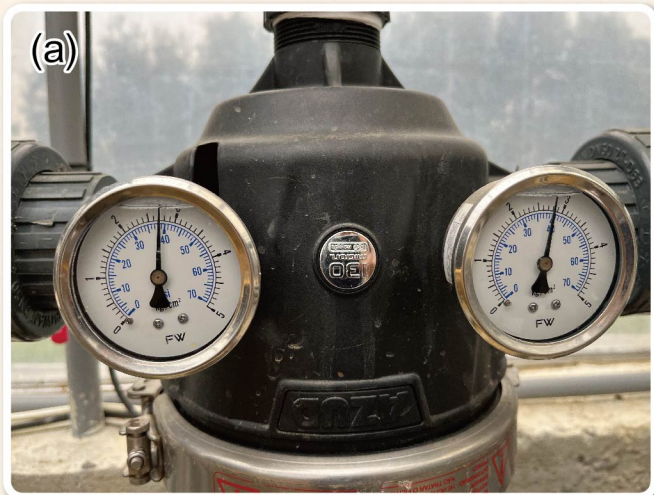
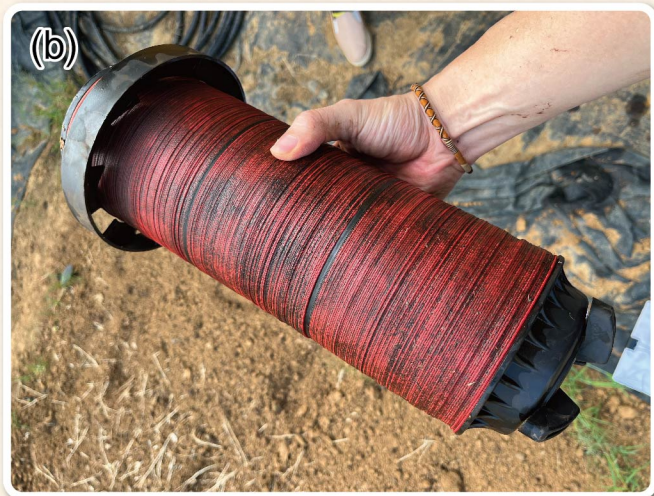
圖1. 檢查過濾器。(a)過濾器前後壓力差值不超過  $1\text{kg}/\text{cm}^2$ ，(b)濾心阻塞時需清潔濾心。

2.檢查過濾器:管路若有安裝過濾器，需定期注意濾心是否阻塞，可在過濾器的前後各裝1支壓力計，若前後壓力差值超過 $1\text{kg}/\text{cm}^2$ 時即需清潔濾心(圖1)。

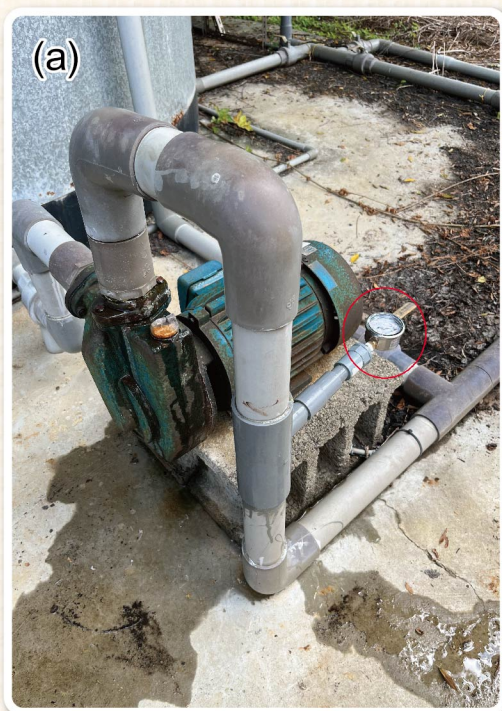
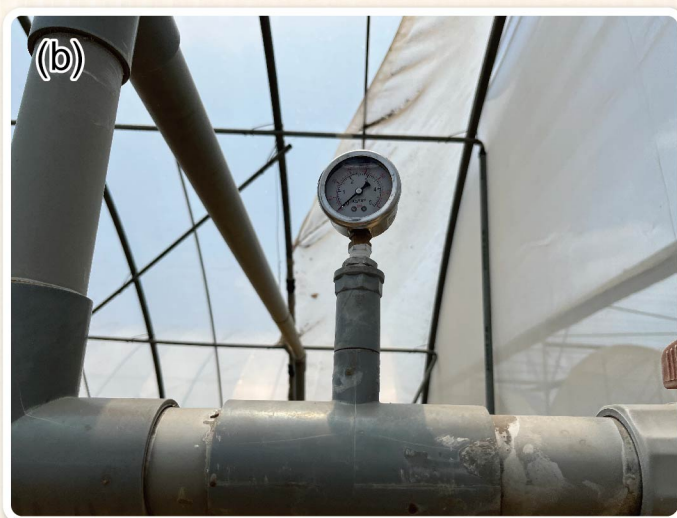
圖5. 檢查噴灌時水壓是否正常，於(a)幫浦後方和(b)溫室噴灌支管的噴頭處(直接與銅質固定式噴頭更換)安裝壓力計，在噴水時記錄讀值。

4. 檢查噴灌時水壓或流量是否正常:可於溫室噴灌管路安裝壓力計(銅質固定式噴頭可直接更換為壓力計)，在幫浦後以及溫室前、後端各安裝1支(圖5)，並在噴水時記錄讀值。也可在幫浦後方安裝水表，噴水一段時間後記錄噴水前後讀值。若安裝壓力計後，幫浦和溫室前端或溫室前後端壓力計差值>20%，或安

裝水表後，實際和理論噴灌水量(噴頭出水流速×噴頭數)差值>20%，代表噴灌管路水壓或給水量不足，需加大幫浦馬力或噴灌管路調整至適當管徑(各幫浦馬力有對應合適之管徑大小)，或改為分區噴灌模式(每個幫浦僅對應不同小區溫室噴灌)，避免水壓或給水量不足。
